بازشناسی و تحلیل معماری مسجد جامع همدان^۱

چکیده

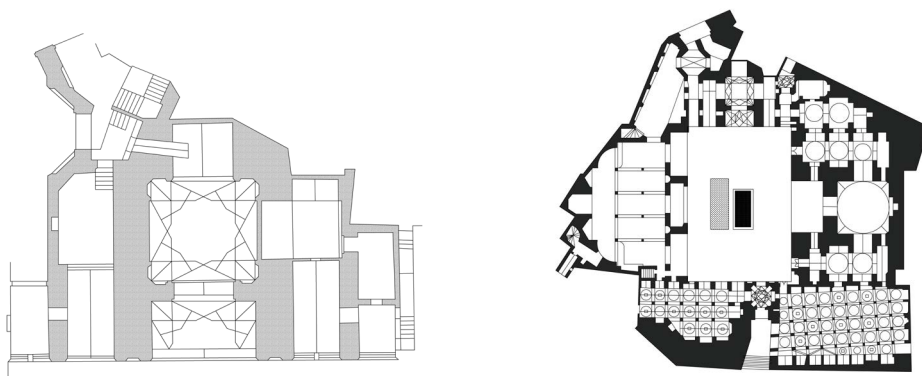
تصویر ۱. پلان مسجد جامع و طبقه همکف (آرشیو میراث فرهنگی استان همدان، ۱۳۷۵ با اصلاحات نگارندگان، ۱۳۹۶).

مسجد با پلانی مربع-مستطیل به شکل چهار ایوانی ناقص^۶ است (تصویر ۱)، دارای صحن وسیع مستطیل شکل در میان سه ایوان در جهات جنوبی، شرقی و شمالی، چندین شبستان، گنبد تک پوش آجری، گنبدخانه، شش مناره و چند حجره قرار گرفته است؛ بنای مورد بحث از منظر ساختمانی و معماری از چندین قسمت مختلف و مرتبط با یکدیگر از قبیل: سردر، هشتی، صحن، ایوان‌ها، حجره‌ها و شبستان‌هایی در اطراف تشکیل شده است (تصویر ۲). در ورودی اصلی مسجد در گذشته در جانب غربی و از جانب بازار بوده است، اما با ایجاد بناها و ورودی جدیدی در ضلع شمالی «جانب خیابان اکباتان» ورودی اصلی به این جهت منتقل شده است؛ از سردر قدیمی مسجد در جانب بازار، می‌توان از طریق یک هشتی به قسمت‌های مختلف مسجد وارد شد. ورودی دیگر مسجد در جهت جنوب شرقی از طرف بازار و از طریق یک دالان است. صحن مسجد دارای حوض بزرگی در وسط، ایوان‌ها، حجره‌ها و شبستان‌هایی در اطراف است؛ سطح صحن حدود ۲ متر پایین‌تر از کوچه‌های مجاور واقع گردیده است. ایوان جنوبی صحن دارای دو طاق‌نمای کم عمق می‌باشد که بر بالای این ایوان، دو مناره کوتاه و قطور وجود دارد؛ پشت سر ایوان فضای گنبددار مسجد واقع شده است که به همراه ایوان، هسته اولیه و قدیمی مسجد را تشکیل می‌دهد و در ضلع جنوبی آن محرابی تعبیه شده است (تصویر ۳). گنبد بنا از نوع دو پوسته بوده و از نظر تناسبات معماری درخور توجه است؛ گنبدخانه از طریق درگاه‌های جانبی به شبستان‌های ستون‌دار راه پیدا می‌کند (تصویر ۳)، در طرف غربی آن، شبستان گنبددار مسجد با ستون‌های متناسب سنگی قرار دارد که از طریق ورودی‌هایی به صحن و گنبدخانه راه پیدا می‌کند. در سمت غربی حیاط و مجاور شبستان فوق‌الذکر شبستان ستون‌دار دیگری قرار دارد، که روبه‌روی ایوان جنوبی و در سمت دیگر صحن، ایوان و شبستان ستون‌داری به شیوه جدید با پوشش مسطح ساخته شده و بر بالای ایوان میانی آن، دو مناره تعبیه گردیده که از الحاقات دوره اخیر است (تصویر ۴)؛ نمای ایوان سردر جدید مسجد از خیابان اکباتان نیز دارای دو منار می‌باشد (ملازاده و محمدی، ۱۳۷۹: ۲۴۳-۲۴۴).

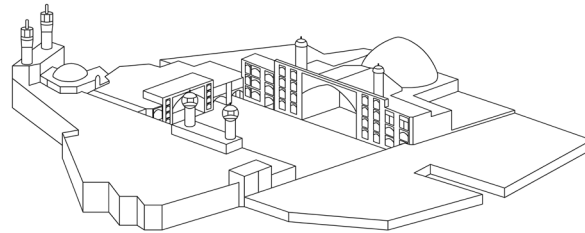
تصویر ۲. پرسپکتیو مسجد جامع (آرشیو میراث فرهنگی استان همدان، ۱۳۷۵ با اصلاحات نگارندگان، ۱۳۹۶).

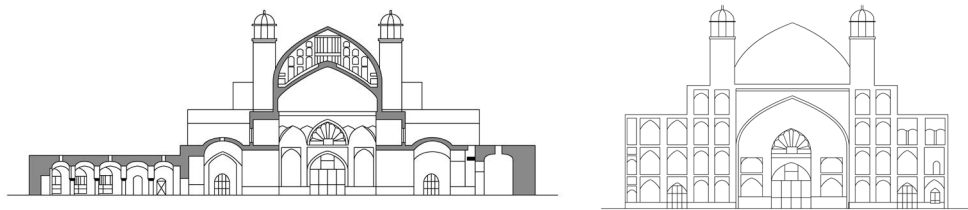
تصویر ۳. نمای جنوبی و برش گنبدخانه مسجد جامع (آرشیو میراث فرهنگی استان همدان، ۱۳۷۵ با اصلاحات نگارندگان، ۱۳۹۶).

بنا در شرایط کنونی دارای سه ایوان در اضلاع شمالی، شرقی و جنوبی است که اصیل‌ترین و شاخص‌ترین آن‌ها که ایوان اصلی بنا نیز محسوب می‌شود، در جبهه جنوبی مسجد قرار دارد (عرب، ۱۳۷۵: ۵۳). قدیمی‌ترین قسمت بنای مسجد جامع همدان، ایوانی رفیع در جبهه جنوبی با دو مناره کوتاه در دو طرف آن می‌باشد (تصویر ۳)، که به اسامی «شبستان طاق بزرگ»، «شبستان مستوفی ملاحسین اردستانی» و «شبستان حاج روح‌اللهی» نامیده می‌شود؛ ولی مردم همدان آن را بیشتر به نام «طاق بزرگ» یا «حاج روح‌اللهی» می‌شناسند (تصویر ۹). طاق وسیع سقفی ایوان چون پاره‌گنبدی چهره به آسمان شهر گشوده است. عرض ایوان در حدود ۱۳/۲ متر و عمق آن در حدود ۸/۴ متر است و ارتفاع آن در حدود ۱۵/۳ متر می‌باشد. درب چوبی زیبایی که در وسط دیوار میانی ایوان قرار دارد، دسترسی اصلی به گنبدخانه را ایجاد نموده است. در دو سطح طرفین ایوان نیز دو بازشو جهت دسترسی به فضاهای کناری ایوان ساخته شده است. در سینه ایوان، رسمی بندی زیبایی قرار دارد، که در میانه سقف ایوان در نقطه‌ای که از هر گوشه حیاط دیده می‌شود با کاشی فیروزه‌ای، نام مقدس «الله» و اسامی پنج تن آل عبا «محمد، علی، فاطمه، حسن و حسین» و رقم رجب ۱۲۵۳ هـ.ق. که تاریخ بنای ایوان است، نگاشته شده و خودنمایی می‌کند. این تاریخ مقارن سلطنت فتحعلی‌شاه قاجار است. طاق ایوان به صورت دو پوسته میان تهی می‌باشد که پوسته بیرونی به صورت آهنگ و پوسته داخلی به شیوه نیم‌گنبد اجرا شده است. این پوسته در بدنه خود دارای رسمی بندی زیبایی است و به شیوه طاق دزد اجرا گردیده است. پس از اجرای تویزه‌های باربر اصلی، تویزه‌های فرعی بین آن‌ها براساس طرح هندسی رسمی بندی اجرا شده و فواصل بین آن‌ها به کمک طاق پُر شده است. تزئینات کاشیکاری رسمی بندی نیز از نوع معقلی هستند. پوشش بیرونی طاق به منظور حفاظت پوسته داخلی در برابر آسیب‌های محیطی به صورت طاق آهنگ و بر روی جرزهای باربر و بر روی تویزه اصلی ایوان ساخته شده است. این طاق به صورت ترکیبی اجرا شده که به واسطه وسعت دهانه ایوان ۱۳/۲ متر تا مرحله شکرگاه طاق، به صورت رومی و در قسمت‌های بعدی، ضربی و یا رومی اجرا شده است. ضخامت این طاق در قسمت‌های پاکار، در حدود ۲/۴ متر و در قسمت تیزه ۱/۶ متر می‌باشد. براساس گمانه‌های انجام شده و نیز در طی مراحل سبک‌سازی، مشخص گردید که ساختار طاق در دوره‌های مختلف دستخوش تغییرات و مداخلاتی شده است (تاجبخشیان و همکاران، ۱۳۸۷: ۳۷-۳۸).

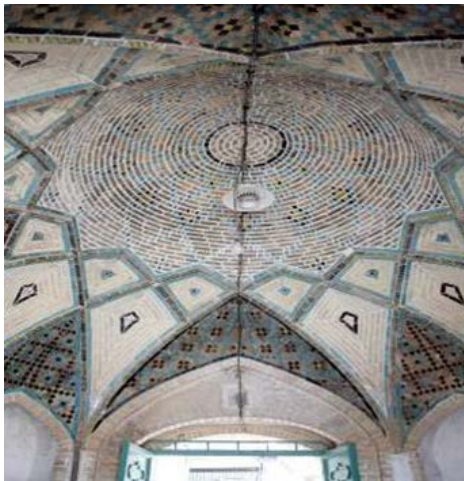
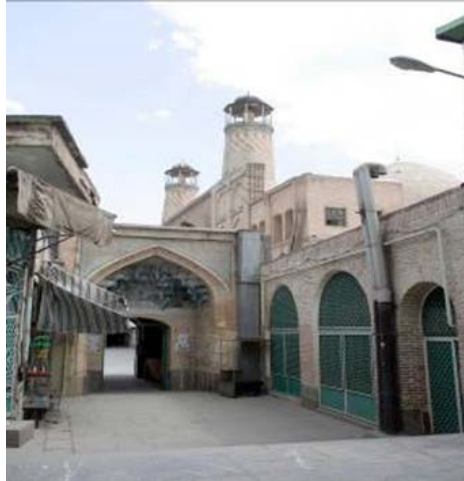
تصویر ۵. مدخل غربی مسجد جامع (نگارندگان، ۱۳۹۶).

مسجد جامع در حال حاضر دارای دو ورودی اصلی از جانب بازار و یک ورودی از جانب خیابان اکباتان است. ورودی غربی، مشرف به راسته معروف قنادان و نخودبریزها در بازار است (تصویر ۵). راهرو، هشتی و سردر ایوان‌دار آن از بخش‌های قدیمی مسجد محسوب می‌شود؛ سردر دارای تزیینات زیبایی، مزین به مقرنس‌کاری گچی به رنگ آبی می‌باشد. این ورودی دارای در چوبی

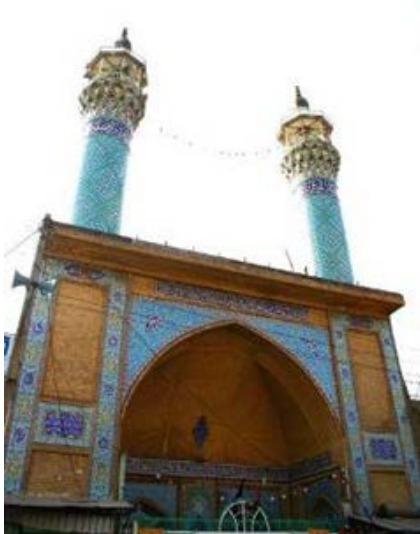
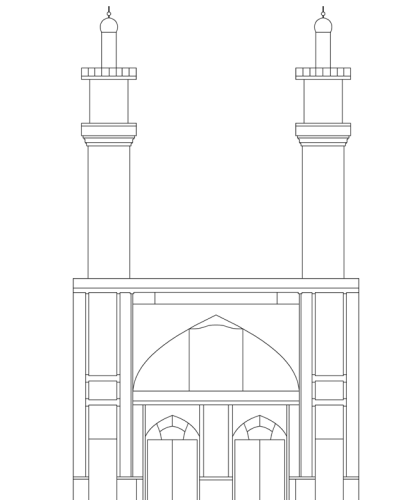
تصویر ۶. نمای ورودی شرقی مسجد جامع همدان (آرشیو میراث فرهنگی استان همدان، ۱۳۷۵ با اصلاحات نگارندگان، ۱۳۹۶).

سال‌های اخیر ساخته شده است که در مقایسه با دو مدخل دیگر، بزرگ‌تر و با عظمت‌تر است؛ سردر ورودی آن دارای دو مناره است (تصویر ۶)، ورودی مذکور همانند ورودی‌های دیگر از طریق هشتی مزین به کاشیکاری فیروزه‌ای که آیات قرآنی بر آن حک شده و راهرویی در ادامه به صحن مسجد متصل می‌شود (زارعی، ۱۳۸۴: ۸۸)، مدخل شرقی مسجد جامع با تزیینات کتیبه‌نگاری پوشیده شده است. بیشترین کتیبه‌های این مدخل در طاق میانی و دو فضای مستطیل‌شکل در دو سوی آن می‌باشد، که مجموعاً سه فضای مجزا در تزیینات کتیبه‌نگاری مدخل شرقی را تشکیل داده است (پورشعبانیان، ۱۳۹۷: ۸۷)، (تصویر ۷). ورودی جنوب شرقی به یکی از راسته‌های بازار منسوب به راسته بزازها مشرف می‌باشد و منتهی به دالانی طولانی است؛ سردر ورودی آن به یک هشتی با گنبدی مزین به کاربندی آجری و در ادامه دو فضای گنبددار کوچک‌تر، منتهی می‌شود که در ادامه به صحن مسجد متصل می‌شود. این فضا امکان دسترسی به وضوخانه را میسر می‌سازد، همچنین دارای مدخلی مرتبط با فضاهای ضلع شرقی

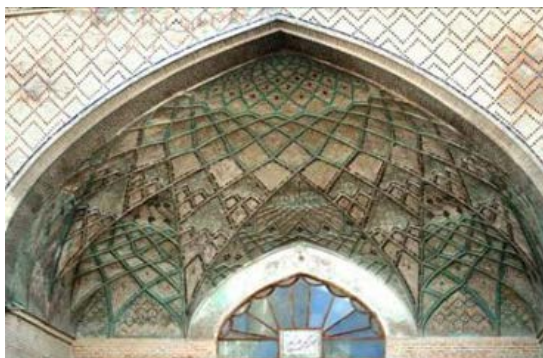
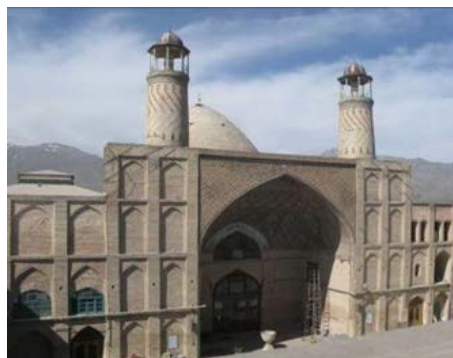
تصویر ۹. ایوان جنوبی مسجد جامع (نگارندگان، ۱۳۹۶).

مناره با تزیینات کاشی‌کاری بر روی سردر ورودی خودنمایی می‌کند که از آثار بازسازی‌های دوران اخیر است (تصویر ۹). در ضلع شمالی مسجد و همزمان با ایجاد ایوان شمالی نیز دو مناره نسبتاً مرتفع به قرینه ایوان جنوبی ایجاد گردیده (تصویر ۱۴)، که تشابه قابل ملاحظه‌ای از لحاظ فرم و تزیینات با مناره‌های جانب شرقی دارد (زارعی، ۱۳۸۴: ۸۷-۸۸).

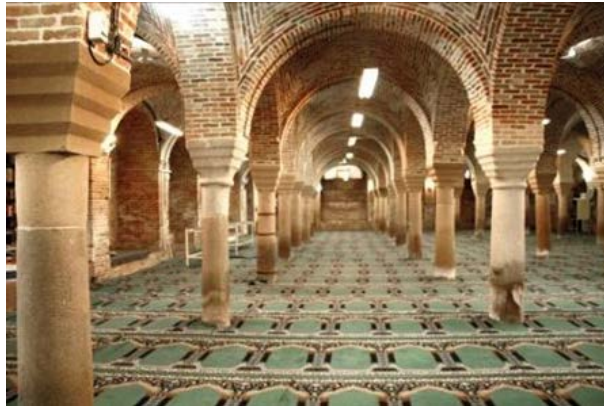
تصویر ۱۱. دارالشتا مسجد جامع (نگارندگان، ۱۳۹۶).

در جهت شمالی-جنوبی می باشد و شامل ۳۲ ستون سنگی است؛ که در ۴ ردیف هشت تایی قرار گرفته است (تصویر ۱۱). بر روی ستون ها، طاق ها و چشمه طاق های آجری قرار دارد که توسط گنبد های کم خیز «عرقچین» مسقف شده است؛ ستون ها به ارتفاع ۲/۵ متر و در حفاصل ۴ متری از یکدیگر قرار گرفته اند. از مشخصه های این شبستان، استفاده از قوس های «پنج اوهفت» و «شبدری گُند و تند» می باشد که از خصایص معماری اواخر دوره قاجار محسوب می شود و نشانگر این موضوع است که بنای این شبستان متعلق به اواخر دوره قاجار بوده است. کف فعلی شبستان در حدود ۲ متر پایین تر از فضای پیرامونش قرار گرفته که در بعضی نقاط به ۳ متر هم می رسد (زارعی، ۱۳۸۴: ۸۵).

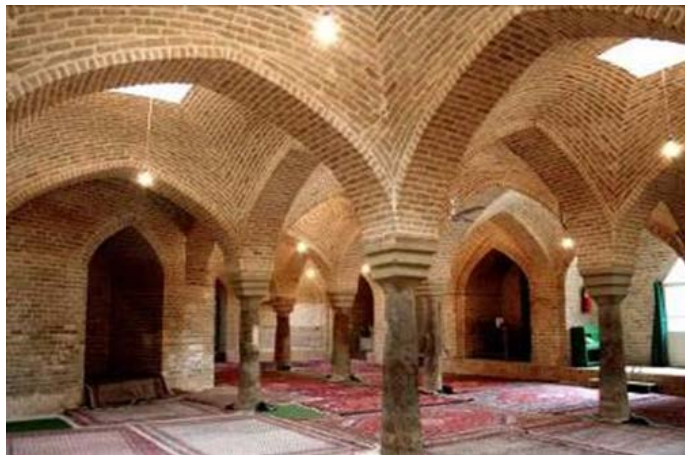
تصویر ۱۲. شبستان حاج محمد طاهر مسجد جامع (نگارندگان، ۱۳۹۶).

در جانب غربی صحن مسجد، شبستان نسبتاً وسیع «حاج محمد طاهر» واقع شده است که احتمالاً نام شبستان از نام بانی آن اقتباس گردیده است؛ شبستان مذکور، از جانب قبله به وسیله دو مدخل، یکی به جانب راهروی ضلع غربی مسجد و دیگری به صحن مسجد متصل می گردد. شبستان مذکور، دارای ۱۹ ستون است که ۸ ستون استوانه ای آن، سنگی و در حفاصل ۴ متری یکدیگر قرار گرفته اند و ۱۱ ستون پایه ای آن به صورت آجری بنا گردیده است. محراب شبستان به صورت نیم منشوری با سقفی مقرنس کاری شده به وسیله گچ، جلوه گر فضای شبستان است. کف این محراب از کف شبستان کمی گودتر است. بدین لحاظ که در مرکز برخی از گنبدها، نورگیرهایی جهت تأمین نور فضای داخلی تعبیه شده و می توان این گونه استنباط کرد که شبستان مذکور بیشتر در فصل زمستان مورد استفاده قرار می گرفته است؛ چراکه فضا از نور مناسبی برخوردار بوده است، این موضوع برای شبستان مساجد کوهستانی بسیار حائز اهمیت است (جهانپور، ۱۳۷۴: ۸۰)، (تصویر ۱۲).

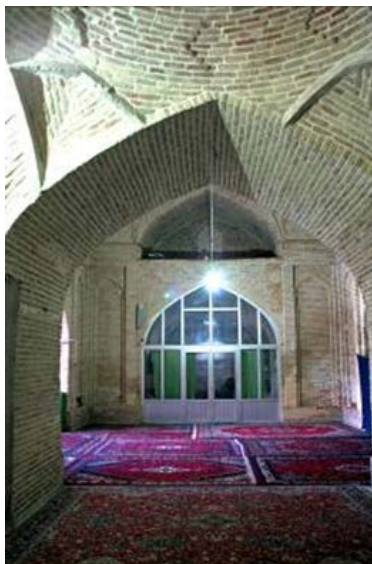
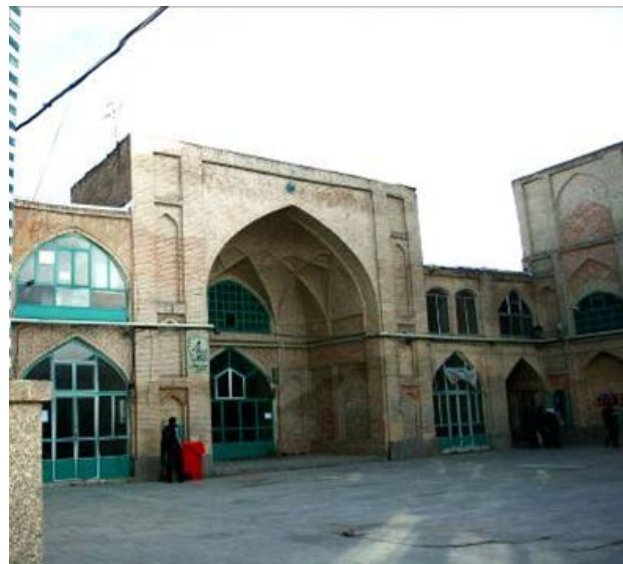
تصویر ۱۳. ایوان شرقی و شبستان طاق کوچک مسجد جامع (نگارندگان، ۱۳۹۶).

در جانب شرقی صحن مسجد، فضایی گنبددار، در پشت ایوان نسبتاً کوچکی قرار دارد که به «شبستان طاق کوچک» معروف است؛ بدین دلیل که از فضایی گنبددار ایوان بزرگ، کوچک تر می باشد، به این نام معروف شده است. ابعاد داخلی شبستان مذکور ۸×۸ متر می باشد که به وسیله گنبدی مزین به کاربردی های گچی مسقف گردیده است؛ به لحاظ استفاده از فضای مذکور در فصل زمستان، معمار، سقف آن را اندکی کوتاه تر در نظر گرفته است که نه تنها از عظمت آن کاسته نشده، بلکه موجب پدید آمدن زیبایی خاصی در فضا نیز گردیده است. محراب شبستان به صورت منشور می باشد، فضای زیر قوس آن به مانند شبستان «حاج محمد طاهر»، مقرنس کاری گچی شده است (صابری همدانی، ۱۳۸۱: ۲۱۰-۲۱۱)، (تصویر ۱۳).

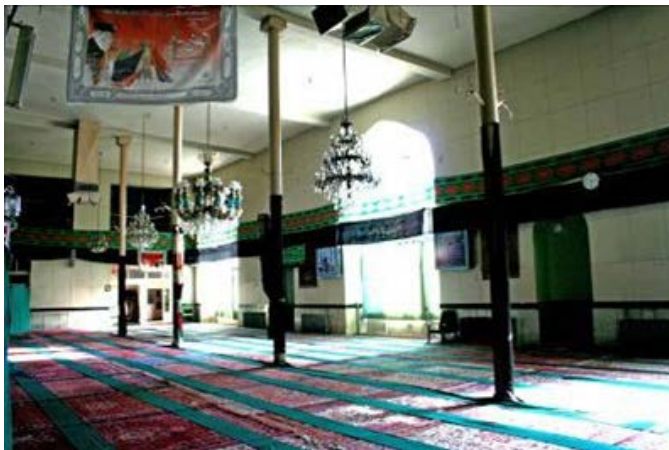
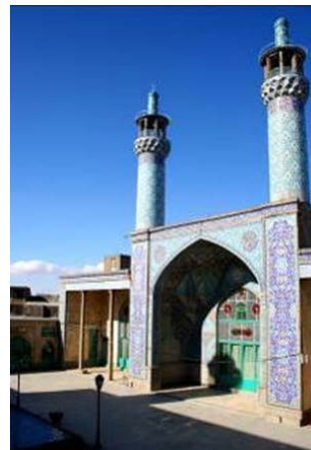
تصویر ۱۴. ایوان شمالی و شبستان نوساز مسجد جامع (نگارندگان، ۱۳۹۶).

شبستان «نوساز» در ضلع شمالی و مقابل ایوان اصلی مسجد (ایوان جنوبی)، واقع گردیده است (تصویر ۱۴)، که سابقاً در این محل شبستان معروف به «چهل ستون» واقع بوده است که در اثر

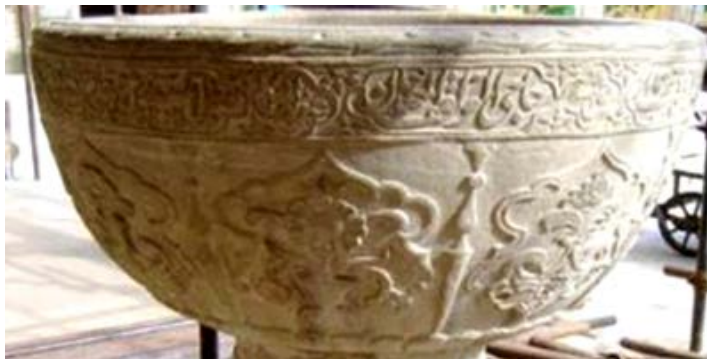
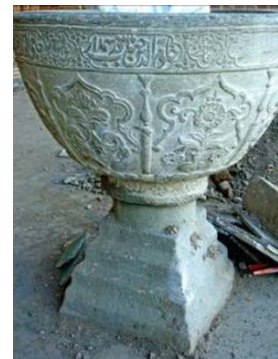
تصویر ۱۶. سنگاب مسجد جامع (نگارندگان، ۱۳۹۶).

سنگاب^۸ مسجد، یکی از آثار مهم و قدیمی می‌باشد، که همزمان با ساختمان ایوان اصلی (ایوان جنوبی) ساخته شده است؛ که از سنگ تیره خاکستری رنگ یکپارچه تراشیده شده و نمای بیرونی آن حاوی نقوش و خطوط برجسته بسیار زیبایی است. قطر دهانه سنگاب ۱ متر و عرض دیواره آن ۱۳ سانتی‌متر می‌باشد. این سنگاب بزرگ و جالب در گوشه دهلیز ورودی مسجد مجاور سردر غربی، یعنی مدخل اصلی مسجد قرار داشته است؛ در حاشیه نمای بیرونی آن دورتادور ابیاتی به خط زیبای نستعلیق کنده‌کاری شده و در بیتی، به نام واقف آن نیز اشاره و تاریخ ۱۲۵۱ هجری بر آن حک گردیده است که عبارتست از: «خادم‌الدین جناب قدس مدار حاجی الواقف المحمد خان قبل... زمین خیر ۱۲۵۱» (تصویر ۱۶).
