تجربه‌ای در مرمت کاشی معرق (مرمت کتیبه‌ی تیموری محراب مسجد جامع میبد)

امیرحسین کریمی

An Experience in Restoring Mosaic Tiles (The Restoration of Timurid Inscription of Mihrab in Meybod Jame Mosque)

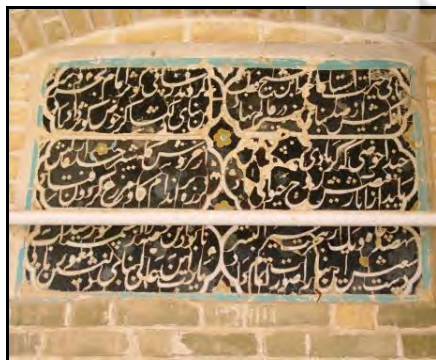
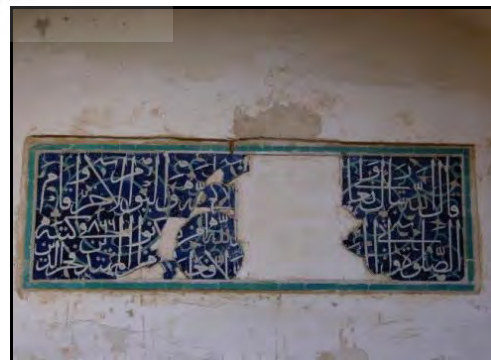
اشکال ۲ تا ۴. کتیبه معرق سردر مسجد جامع بفرویه، پنجره کاشی گنبدخانه مسجد جامع فیروزآباد، کتیبه معرق آب‌انبار مقیم فیروزآباد (۹۵۱ هجری)

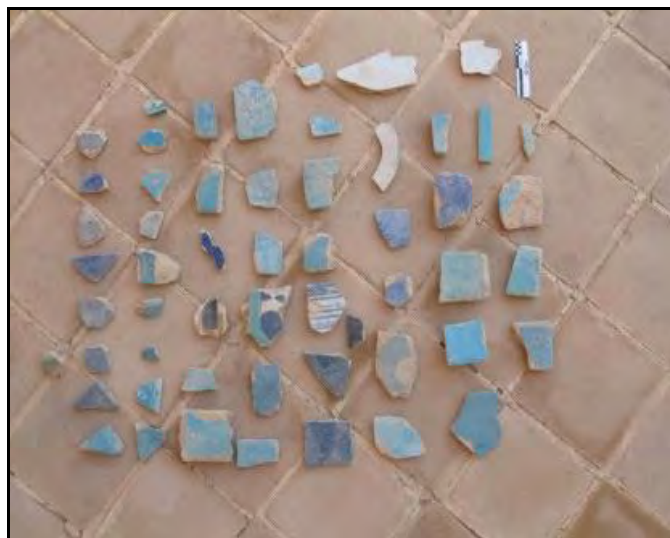
شکل ۵. قطعات کاشی به‌دست آمده از کاوش پیرامون مناره مسجد

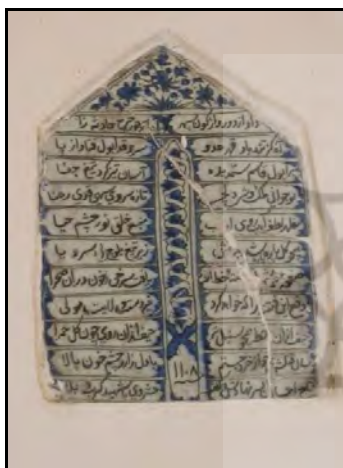
اشکال ۶-۷. آجر لعابدار به‌کار رفته در نمای خانه‌ای در محله مهرجرد و کاشی صورت قبر نصب بر سر در مسجد جامع فیروزآباد مربوط به اواخر دوره صفوی.

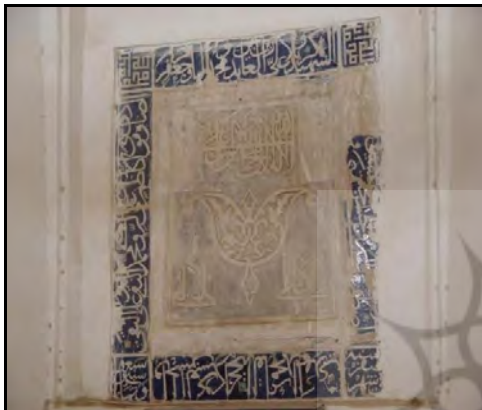
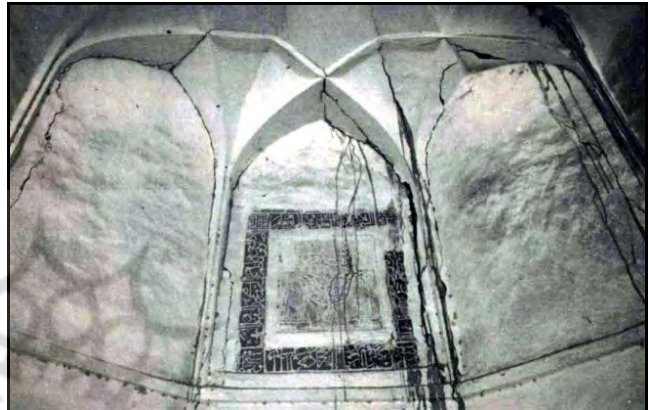
پیش از مرمت مهم‌ترین مشکل اثر ریختگی قابل ملاحظه کاشی‌ها در سمت راست کتیبه بود. در ابتدا با مشاهده شکستگی کاشی مربع بالا سمت راست اثر و در هم ریختگی قطعات و با ملاحظه تصویر قدیمی از اثر که وجود داشت (شکل ۸) و آسیب سازه‌ای در این بخش را نشان می‌داد، تصور شد که این ریختگی می‌تواند به دلیل همان آسیب قدیمی و جداسازی طاق و تمایل به راست افتاده باشد. در این شکل

محراب در سمت راست آسیب بسیار بیشتری را نشان می‌دهد. آب باران از محل جدا شدگی این بخش نفوذ کرده و روی تزئینات را پوشانده است.

آنچه از مقایسه تصویر مذکور با وضعیت پیش از مرمت اثر بر می‌آید، آن بود که از پایان دهه ۱۳۴۰ تا آغاز عملیات مرمت، یک دوره تعمیر روی کتیبه انجام گرفته است. ترک‌ها و شکاف‌های محراب پر و پیرامون آن سفیدکاری شده است. گچ سفیدکاری این بار بیش از قبل حاشیه کتیبه را پوشانده و تقریباً اثری از حاشیه بیرونی کتیبه دیده نمی‌شود. بازدن تکه به روی کتیبه در بخش‌های مختلف و مقایسه صدا مشخص شد که کتیبه در سمت چپ و ضلع پایینی در حال جدا شدن از بدنه و فروریختن است. بخش بالای کتیبه و قطعات در هم ریخته سمت راست استحکام بهتری داشتند (پس از برداشتن کل کتیبه از دیوار مشخص شد که این گمان صحیح بوده است). پوشیده شدن حاشیه داخلی کتیبه با گچ مشکل بخش داخلی کتیبه بود.

اشکال. ۸ و ۹. مقایسه تصویر قدیمی اثر (ویلبر و گلمبک، ۱۳۷۴) و وضعیت پیش از مرمت

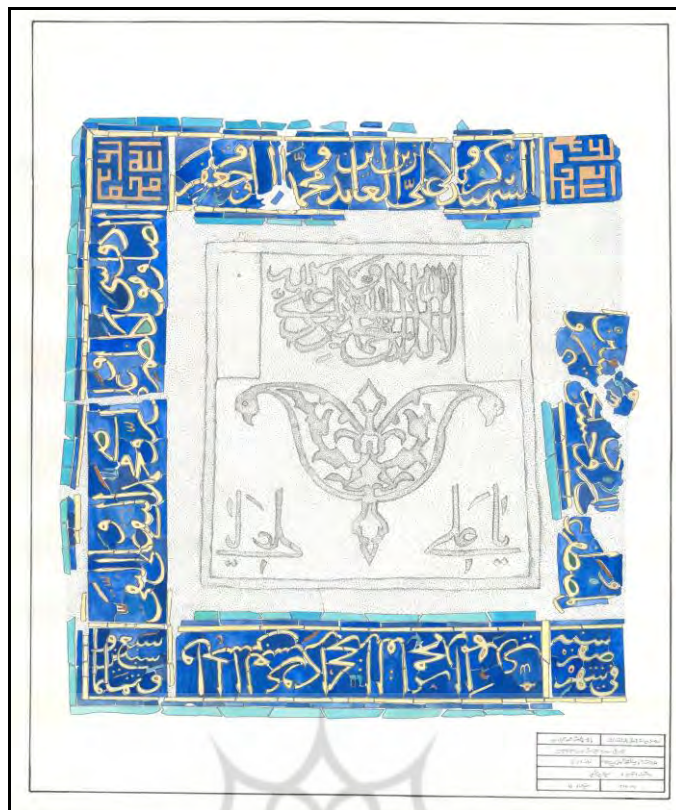
شکل ۱۰. مستندنگاری وضعیت پیش از مرمت اثر (پس از لایه برداری حاشیه‌ها)

الف) تمیزکاری، مستندسازی اولیه و پیاده‌سازی قطعات: به‌منظور برداشت و مستندنگاری اثر (تصویر ۱۰)، لبه‌های کتیبه می‌بایست پس از چند مرحله پوشش سفیدکاری، پاکسازی می‌گشت. در طول گچ‌برداری از حاشیه‌ها دریافته شد که بخشی از اثر کاملاً در هم ریخته و حمیل آن نیز از بین رفته است. این بخش با همان گچی که در وسط گچ‌بری را تشکیل می‌داد پر شده بود. حاشیه بیشتر قسمت‌های کتیبه زیر گچ رفته بود. پس از بیرون آوردن حمیل کلیه بخش‌ها از زیر گچ مشخص شد که این حمیل در بخش‌هایی که باقیمانده است، به‌هم ریختگی دارد. در طول گچ‌برداری همچنین ناپیوستگی بزرگی در کنار ضلع سمت راست کاشی‌ها پیدا شد که از پوشال و نخ و فضلہ پرندگان پر شده بود. دو سوی این ناپیوستگی شمشه‌های گچی قدیمی باقی مانده بود. همچنین اثری از تیشه‌زنی روی خشت و تراشیدگی نیز دیده می‌شد. در سمت چپ کتیبه نیز نظیر همین ناپیوستگی دیده می‌شد که با گچ و تکه‌های خشت و آجر پر شده و روی آن شمشه‌گیری گچی انجام گرفته بود (اشکال ۱۵ تا ۱۷). وضعیت نابسامان بدنه پشت و سستی ملات چسباننده کاشی‌ها چاره‌ای به جز برداشت کل کتیبه از بدنه و نصب دوباره باقی نمی‌گذاشت. به‌دلیل آزاد بودن کناره‌ها و همچنین سستی ملات پشت کتیبه برداشت تقریباً راحت انجام گرفت. اندازه و مرز قطعاتی که می‌باید برداشت می‌شد با استفاده از ریختگی‌ها و ترک‌های مختلف کتیبه تعیین شد و کل کتیبه با پارچه

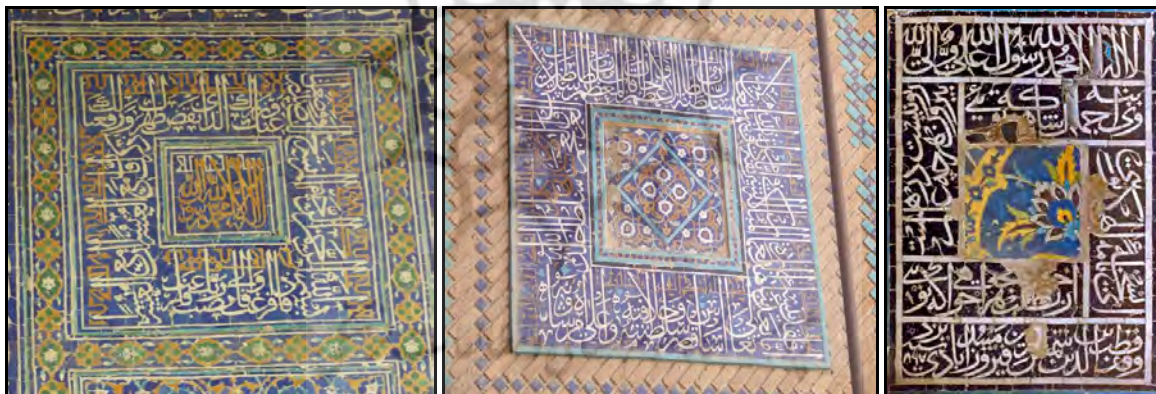
اشکال ۱۱ تا ۱۳. کتیبه معرق گوشه جنوب غربی صحن مسجد میرعماد کاشان (عکس از سروش کیایی)، مقبره زین الدین ابی بکر تائبی و عبیدالله احرار در سمرقند

در مورد جهت قرارگیری خط در کتیبه‌های چهارضلعی، اثر حاضر با چند نمونه مشابه مقایسه شد. مشابه این کتیبه و به صورت چهارضلعی نمونه مربوط به مسجد میرعماد کاشان است. لیزا گلمبک و دونالد ویلبر در کتاب معماری دوران تیموری مستطیل خالی میان کتیبه مورد اشاره را محل نصب جام آینه دانسته‌اند (ویلبر و گلمبک، ۱۳۷۴). شعر فوق از مولاناست که اشعار عرفانی‌اش بارها در کتیبه‌های این دوره به کار رفته است و کتیبه وقف یکی از مردم فیروزآباد میبد (قطب‌الدین شمس‌الدین فیروزآبادی میبد یزد) بر مسجد کاشان است. در مقبره زین‌الدین ابوبکر تایب‌الدی دو کتیبه مشابه به صورت مربع وجود دارد که تاریخ بنا (۸۴۸ هجری) را بر خود دارد. در مقبره عبیدالله احرار در سمرقند نیز کتیبه‌ای مشابه با مضمون آیات سوره شرح بر بالای محراب بنا دیده می‌شود. بنابر تاریخ فوت خواجه بنا در حدود ۸۹۵ هجری ساخته شده است (پاک آیین، ۱۳۸۳).

کتیبه‌های مذکور به صورت چهار قطعه به دور مربع وسط اجرا شده، ولی تفاوت آن با کتیبه فعلی آن است که در کتیبه میبد جهت قرارگیری حروف به صورتی است که کاملاً به دور قطعه وسط دور می‌زند ولی در کتیبه کاشان، تایباد و سمرقند همه قطعات به گونه‌ای نوشته شده‌اند که درست خوانده شوند. دو کتیبه مربع کوچک دو طرف ضلع پایین در کتیبه میبد البته به جهت صحیح قرار دارند.

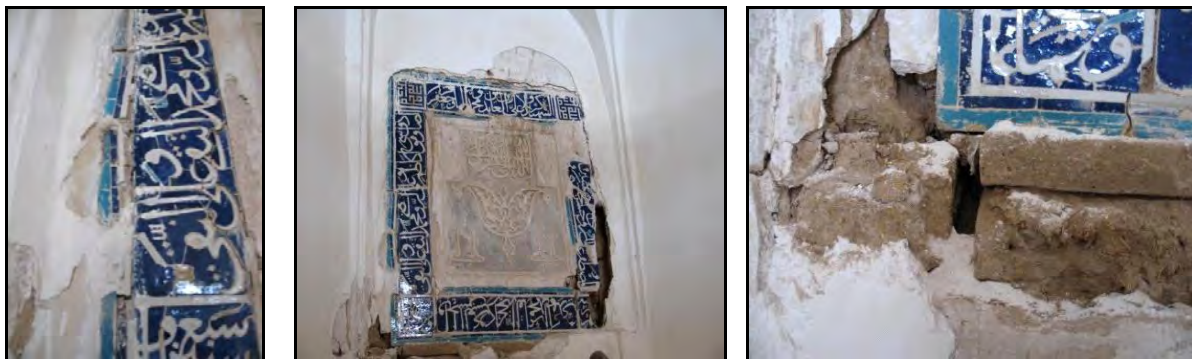
اشکال ۱۵ تا ۱۷. مشخص شدن ناپیوستگی دو طرف کتیبه پس از گچ‌برداری، در سمت راست حاشیه کتیبه کاملاً از میان رفته است.

پوشانده شد. پس از خالی کردن تدریجی پشت کتیبه کاشی‌ها از بدنه برداشته و به کارگاه مرمت منتقل شدند.

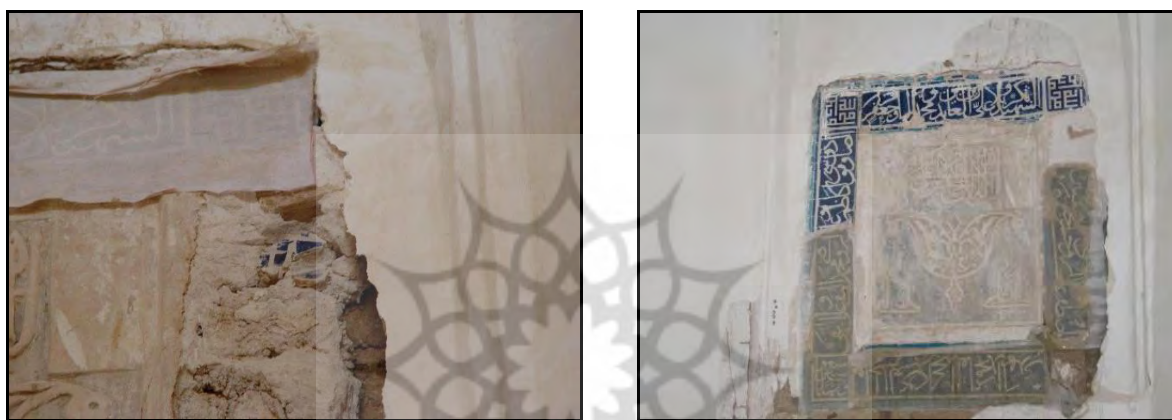
اشکال ۱۸ و ۱۹. چسباندن پارچه روی کتیبه کاشی به منظور برداشت - قطعات کاشی یافت شده پشت کتیبه

در هنگام برداشتن ملات گچ پشت کاشی‌ها مشخص شد که گچ استفاده شده در تعمیر و نصب مجدد با گچ پرکننده این بخش و گچ گچبری وسط یکسان هستند. این گچ بسیار سست بود و به رنگ زرد گچ یزد بود. در زیر لایه گچ توده‌ای از خرده آجر و خشت و در بین این توده قطعاتی از کاشی معرق کتیبه یافت شد (شکل ۱۹). به نظر می‌رسید این قطعات، بخش‌هایی بود که در هنگام تعمیر پیشین نشده بود به بقیه بخش‌های متن متصل شود. احتمالی که داده می‌شد آن است که کتیبه یکبار جابه‌جا شده و در نصب دوباره هم بخشی از حمیل گمشده و هم قطعاتی در ترکیب اصلی جای داده نشده‌اند. در مجموع تعمیر انجام شده بر کاشی‌ها بیشتر گمان آن را پیش می‌آورد که تنها برای جلوگیری از گم شدن قطعات منتقل شده و به خصوص به احترام اسامی مقدس کتیبه آن انجام شده و اجرا کننده زمانی که نتوانسته قطعاتی را در بین کاشی‌ها جای دهد، برای جلوگیری از گم شدنشان آن‌ها را در حفره‌ای پشت ملات نگه داشته است.

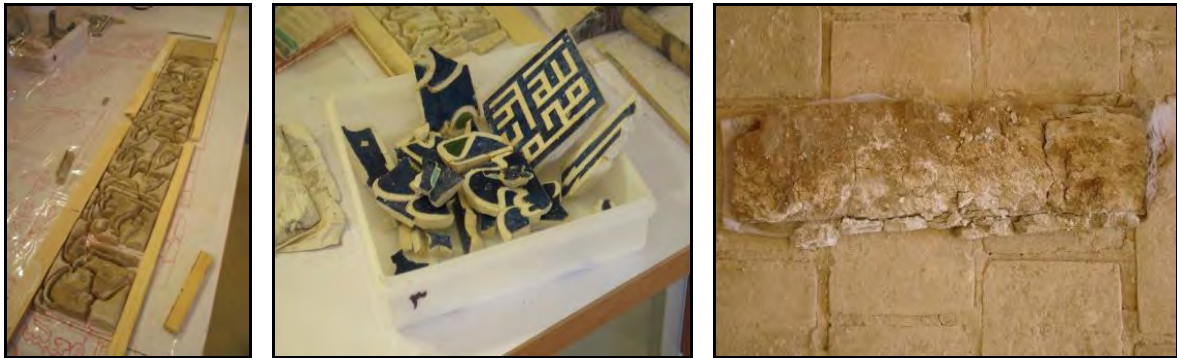
اشکال ۲۰ تا ۲۲. پشت کتیبه برداشت شده از بدنه - قطعات کاشی پس از برداشت ملات - چیدن دوباره قطعات (ج) چیدن دوباره قطعات و گچ‌ریزی پشت کار: مرحله پس از تثبیت، قطعات چیدن دوباره معرق بود. طرح یک به یک اولیه‌ای که پیش از شروع کار برداشت شد، در این بخش به کمک آمد. به شیوه سنتی ساخت معرق، برای جلوگیری از تکان خوردن قطعات، کاشی‌ها با سریش به سطح زیر چسبانده شدند. بخش‌های کمبود خالی گذاشته شد تا دوغاب گچ جای خالی را پر کند. برای نصب قطعات در پشت کتیبه‌ها، به فاصله مناسب از قطعات سیم قلاب‌هایی ساخته شد و داخل ملات نهایی قرار گرفت. این کار از سقوط قطعات در طول گیرش گچ جلوگیری می‌کرد و پیوند کتیبه را به بدنه محکم می‌کرد.

ب) پاکسازی پشت کاشی‌ها و تثبیت: پشت کاشی‌ها دو لایه ملات گچی دیده می‌شد. لایه اول گچ نصب بسیار سست و لایه دوم یعنی تخمیر بین کاشی‌ها جنس متفاوت و محکم‌تری داشت. در داخل این ملات دوم، ذرات خرده زغال نیز دیده می‌شد. در تعمیرات قبلی تعمیرکار کاشی‌ها را از هم باز نکرده و برای سرعت دادن به کار بخش‌های تکه تکه معرق را تنها در کنار هم قرار داده و پشت آن را پر کرده بود. در پاکسازی فعلی برای تثبیت و یکدستی اتصال قطعات، سعی بر آن شد که کاشی‌ها تا حد امکان از هم جدا و

کاملاً پاکسازی شوند. پس از جدا سازی و پاکسازی قطعات از گچ، به دلیل شکنندگی کاشی‌ها، کلیه قطعات تثبیت شدند. برای تثبیت قطعات از پارالوئید B72 ۵٪ در استن استفاده شد.

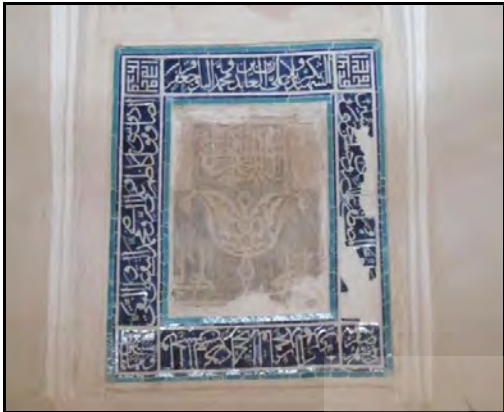
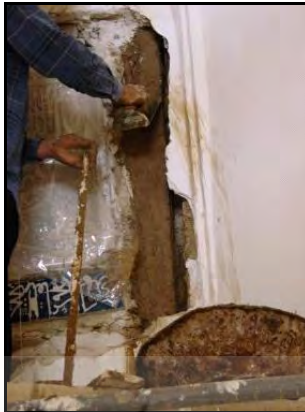
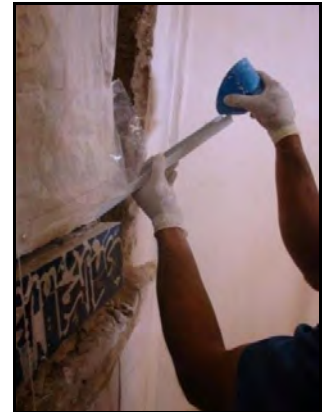
اشکال ۲۶ تا ۲۸. دوغاب‌ریزی گچ پشت کتیبه- پر کردن بخش ناپیوستگی کنار کتیبه با گل-کتیبه کاشی پس از نصب و بازسازی حمیل

بدنه گچی در سمت چپ گچبری وسط بریده شد که این امر موجب ایجاد تقارن نقوش کاشی و گچبری نیز گردید. پس از نصب پیچ و رولپلاک و روی بدنه اصلی، آویختن لوحه‌های کاشی از پیچ‌ها و بستن دور کتیبه‌ها برای دوغاب‌ریزی انجام گرفت. در این کار بایستی تراز و در راستای شاقول بودن قطعات در نظر گرفته می‌شد. پس از محکم کردن کتیبه‌ها در جای خود با گچ تیز و دوغاب ریزی مرحله به مرحله، باید حمیل کاشی نصب می‌شد. بخش‌هایی از حمیل که مفقود شده بود با کاشی جدید و هم‌رنگ بازسازی شد. اندازه قطعات جدید حمیل بلندتر از قطعات اصلی بود. البته تا حد امکان از کاشی‌های اصلی باقیمانده استفاده شد.

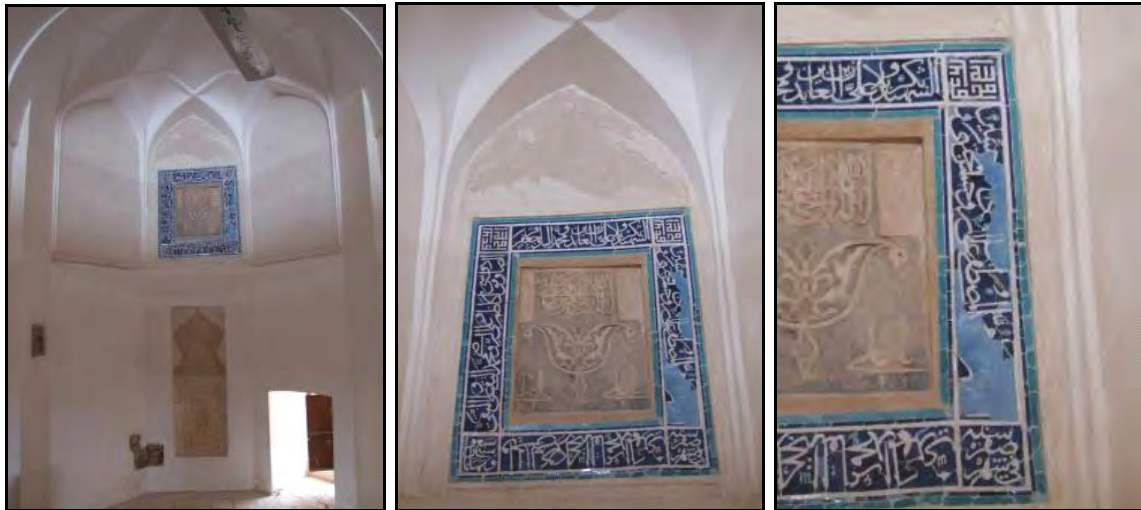
اشکال ۲۹ تا ۳۱. بخش‌های رنگ‌گذاری شده پس از تثبیت با پارالوئید- نمای کلی کتیبه و محراب پس از مرمت

ه) رنگ‌گذاری بخش‌های کمبود: پس از اتمام نصب و سامان‌دهی کتیبه، ریختگی‌های اندک کاشی‌ها یا لعاب کاشی‌ها بیشتر خود را نشان می‌داد و باید موزون‌سازی می‌شد. برای پر کردن بخش‌های کمبود در این قسمت‌ها تصمیم بر انتخاب رنگی بود که در عین مشابهت از نظر فام و ماهیت رنگی با زمینه کاشی، قابل تفکیک بوده و در عین حال از رنگ اصلی زنده‌تر نباشد. در این بخش هدف از کار، بازسازی کتیبه و خط آن نبود و تنها ریختگی‌های پراکنده موزون‌سازی شد. پس از بسترسازی، رنگ‌گذاری با اکریلیک انجام گرفت و سپس با پارالوئید ۵٪ بخش رنگ‌گذاری شده پوشش دهی شد. پس از اتمام کار کاشی‌ها و لکه‌گیری بخش‌های ریز فروریخته، آنچه بیشتر به چشم می‌آمد کنتراست شدید بخش باقی مانده از ضلع راست کتیبه بود. نکته اول در مورد این بخش خالی مانده آن بود که رنگ سفید آن با رنگ سفید خط کاشی‌ها در هم می‌شد و بیننده را به اشتباه می‌انداخت. نکته بعدی تبدیل شدن فرم این قسمت به شکلی مزاحم در پیش‌زمینه کاشی‌ها و ایجاد اختلال بصری برای بیننده بود.

مسئله مهم انتخاب رنگ و بافت مناسب برای پر کردن این بخش بود. رنگ این قسمت بهتر بود رنگی خنثی و در عین حال نزدیک به بخش‌های کناری باشد تا گردش چشم روی کل کتیبه را تسهیل کند. در این بخش با کمک تصاویر کامپیوتری رنگ‌گذاری با رنگ‌های مختلفی مانند خاکستری و آبی روشن انجام گرفت. اما به دلیل وجود چند رنگ مختلف در متن کاشی‌ها اضافه کردن رنگی دیگر به کتیبه مشکل‌ساز بود. بهترین رنگی که در تصاویر کامپیوتری جواب می‌داد رنگ خود زمینه کاشی‌ها (لاجوردی) بود. برای تمایز بخش رنگ‌گذاری شده با اصل زمینه کاشی‌ها تصمیم بر آن شد که رنگ در همین رنگ‌مایه ولی کمی روشن‌تر ساخته شود. در عین حال با اضافه کردن کمی خاکستری به رنگ، مایه خالص و چشمگیر رنگ گرفته شد.
