روند مرمت منبر کاشیکاری مجموعه سلطان بندرآباد؛ یزد

الهه خاکباز الوندیان

کارشناس مسئول مرمت آثار فرهنگی - تاریخی اداره کل میراث فرهنگی صنایع دستی و گردشگری استان یزد
El_alvand@yahoo.com

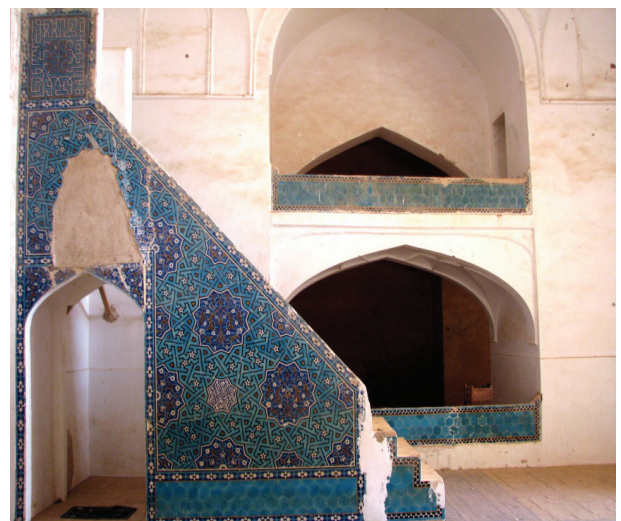
تصویر ۱۴. نمایی از ضلع شرقی منبر کاشیکاری واقع در فضای گنبدخانه مسجد مجموعه (عکس از نگارنده).

یکی از غنی‌ترین تزیینات موجود در این مجموعه، تزیینات کاشیکاری منبر است که همزمان با ساخت این بخش از بنا، در راستای قبله ساخته شده است (تصویر ۱۴). ساخت‌مایه (مصالح) آن خشت، چوب، ملات گچ و خاک و کاهگل است. در این منبر به نوعی از کاشی معرق هم به مثابه تزیین و هم به مثابه پوششی مناسب و مستحکم برای بدنه بهره برده اند. نقوش به کاررفته دارای پنج رنگ فیروزه‌ای، لاجوردی، سیاه، سفید، و حنایی اند و بیشتر از نوع پرکار هندسی هستند. در بدنه منبر گل‌های اسلیمی در نظمی زیبا و از پیش طراحی شده در درون ستاره‌های دوازده‌پر قرار گرفته و در تلطیف دیداری کمک قابل توجهی داشته است (تصویر ۱۵ و ۱۶). همچنین سه نوع کتیبه موجود بر ارزش و اهمیت منبر افزوده است. تزیینات دو طرف منبر قرینه اند با این تفاوت که به جای طرح اسلیمی اجرا شده در ستاره دوازده‌پر ضلع غربی، کتیبه‌ای به خط ثلث و مضمون صلوات کبیره در ضلع شرقی جایگزین شده است (طرح‌های ۱ تا ۳).

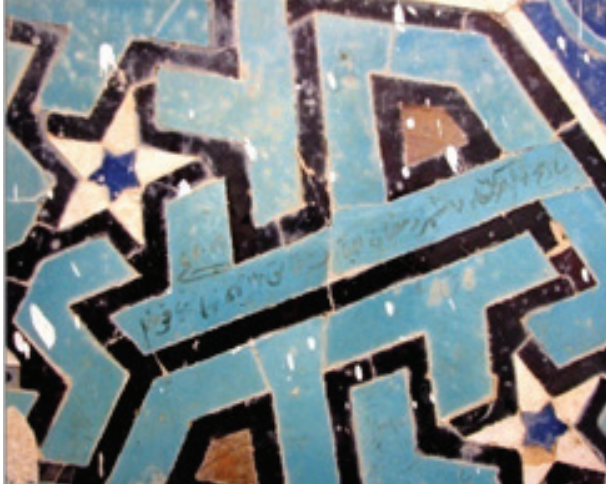
تصویر ۲۴. نوشتن یادگاری بر سطح کاشیکاری منبر و انواع آلودها و چرک‌ها بر سطح آن (عکس از نگارنده).

آسیب دیگری که به وضوح بر سطح کاشی‌های منبر نقش بسته یادگارنوشته‌هاست که تاریخ برخی به سال‌های ۱۰۸۰، ۱۰۹۰، ۱۱۱۱ ق بازمی‌گردد. که این بار با توجه به تاریخ‌دار بودن نوشته‌ها و از طرفی خط شکیل و خوش آنها، آسیب‌ها خود در زمره آثار تاریخی اند و برای محافظت از آنها باید سعی کرد (تصویر ۲۴).

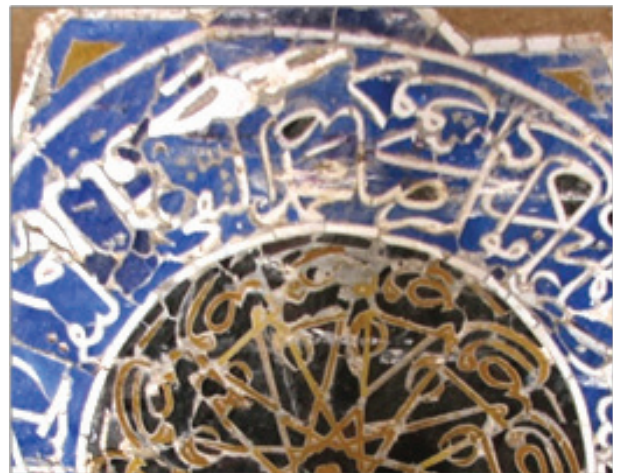
تصویر ۲۳. نمونه‌ای از تعمیرات غلط گذشته روی کتیبه صلوات کبیره (عکس از نگارنده).

۱. ۳. مستندنگاری به شیوه تصویری (عکاسی) و ترسیمی.
۲. ۳. جدا کردن قطعاتی از کاشی که طی مرمت‌های غلط گذشته در جای خود چیده نشده بودند، همچنین کاشی‌هایی که لعاب آنها بیش از حد معمول پریده است.
۳. ۳. جاگزین کردن قطعات مجاز با کاشی‌هایی که به واسطه رنگ از متن اصلی تمایز دارند. (منظور از قطعات مجاز، کاشی‌های زمینه و یا حروف و کلمات تکرار شونده است. مانند کلمات «و صل علی» در وسط شمسه) (تصاویر ۳۴ و ۳۵).

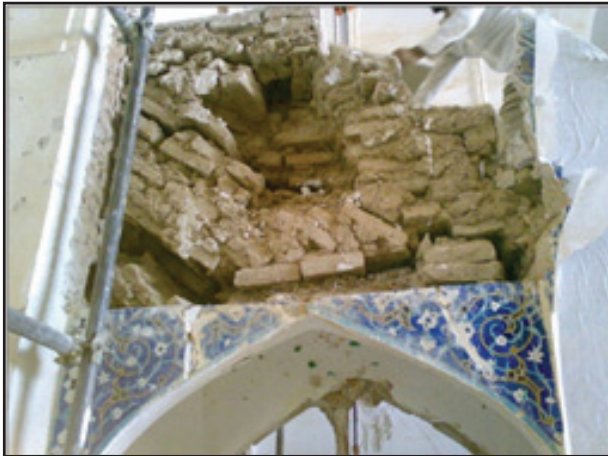
تصویر ۲۷. پوسیدگی و خوردگی کامل چوبهای به کاررفته در سازه (عکس از نگارنده).

قابل ذکر است که به هنگام انجام عملیات مرمت مشاهده شد که کلیه الوارهای مورد استفاده در منبر توسط موربانه خورده شده و در برخی قسمت‌ها به گرده چوب مبدل شده است. همین امر سبب بروز مشکلات عمده‌ای در استحکام سازه بنا شده و تخریب‌های بعدی را به همراه داشته است (تصویر ۲۷).

- جایگزین کردن چوب و مصالح فرسوده با مصالح مستحکم و نو.
- سفیدکاری نهایی بخش‌های گچی منبر (تصویر ۴۳).

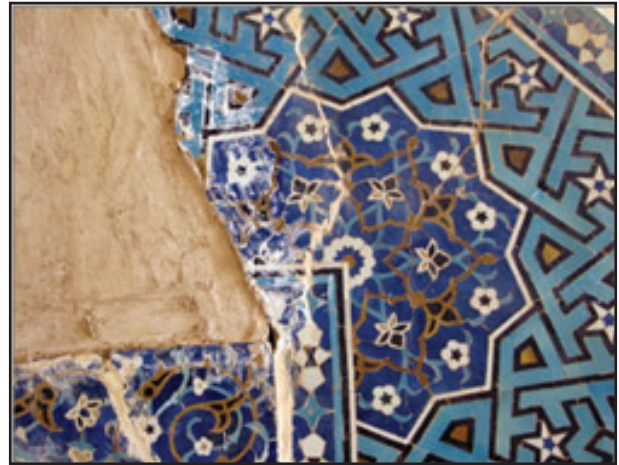
تصویر ۲۵. نمونه ای از ترک‌های عمیق طولی در پایین تاج منبر (عکس از نگارنده).

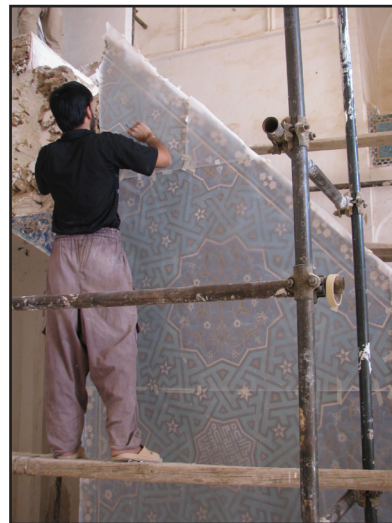
تصویر ۲۸. جدا کردن کامل تاج منبر و انتقال آن برای انجام عملیات مرمت (عکس از: نگارنده).

الف. کاشی‌هایی که ملات پشت آنها فرسوده شده و با زدن ضربه صدای مرگ از آنها به گوش می‌رسد همراه تخمیر پشت آنها یکدست از بدنه جدا شدند. این کار با تراشیدن پشت کاشی با استفاده از مقار و دیلم صورت گرفت. کاشی‌های تاج منبر دچار این آسیب بودند (تصویر ۲۸).

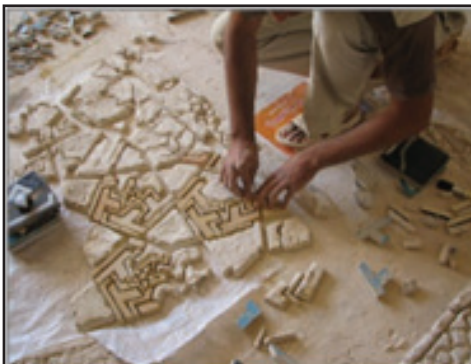
تصویر ۳۰. چیدمان مجدد کاشی‌ها و پر کردن بخش مفقود بر اساس طرح اصلی (عکس از: نگارنده).

الف. ۴. قرار دادن کاشی‌های تازه‌تراش بر جای خود بر اساس طرح اصلی و اطمینان از جاگیری صحیح هر قطعه (تصویر ۳۰).

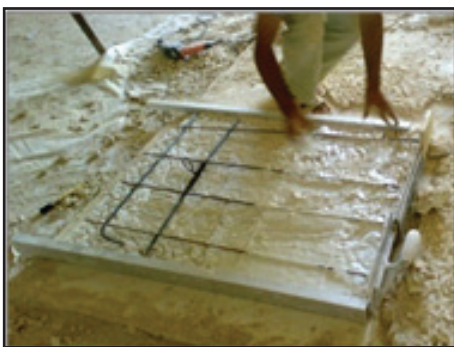
تصویر ۳۱. ریختن دوغاب و سپس ملات گچ در پشت کاشی‌ها (عکس از: نگارنده).

الف. ۶. ریختن دوغاب گچ در پشت کار در اولین مرحله (تصویر ۳۱).

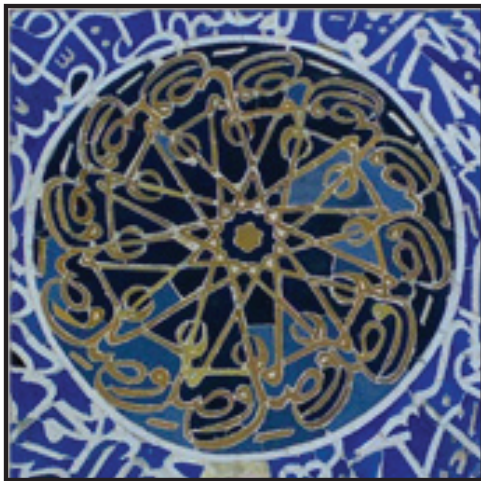
تصویر ۳۴. بخشی از کتیبه با کلمات تکرار شونده و امکان بازسازی کامل (عکس از: نگارنده).

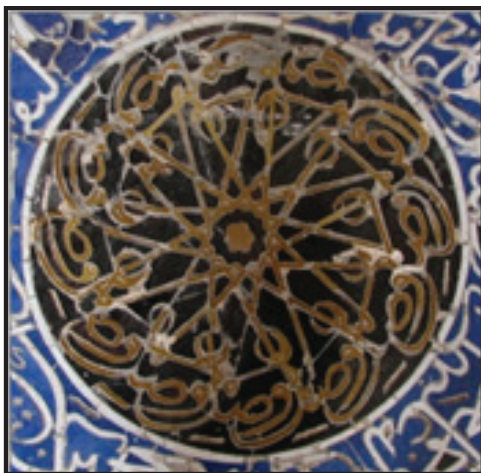
تصویر ۳۵. تراش و بازسازی قطعات آسیبدیده و نصب آن در محل (عکس از: نگارنده).

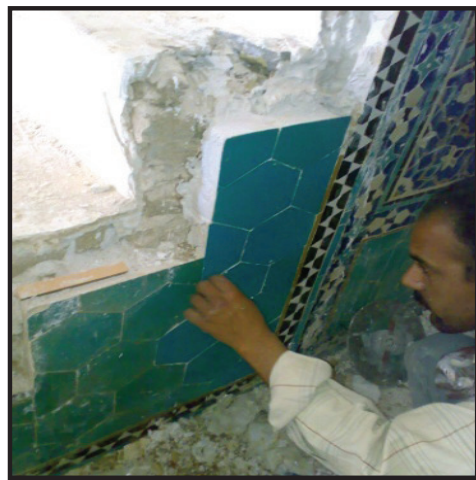
تصویر ۳۲- زدودن اندودها و معلوم شدن منطقه کمبود (عکس از: نگارنده).

۱. جدا کردن کاشی آسیب‌دیده از بدنه با استفاده از ابزار (تصویر ۳۲).
۲. جایگزین شدن قطعه با کاشی نوساز و جدید. با در نظر گرفتن تفاوت رنگ کاشی‌ها (ریختن اندود غلیظ داخل حفره سپس قرار دادن قطعه با فشار و پاک کردن اندود بیرون زده بعد از گیرش آن) (تصویر ۳۳).

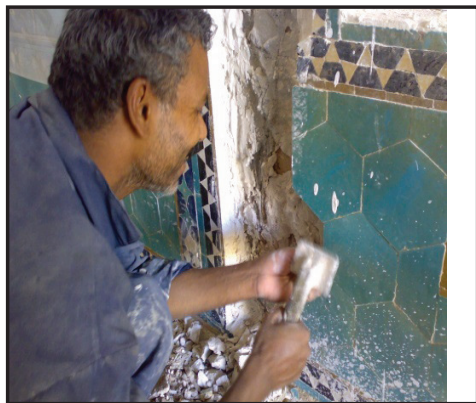
تصویر ۳۳- نصب کاشی‌های بازسازی شده (عکس از: نگارنده).

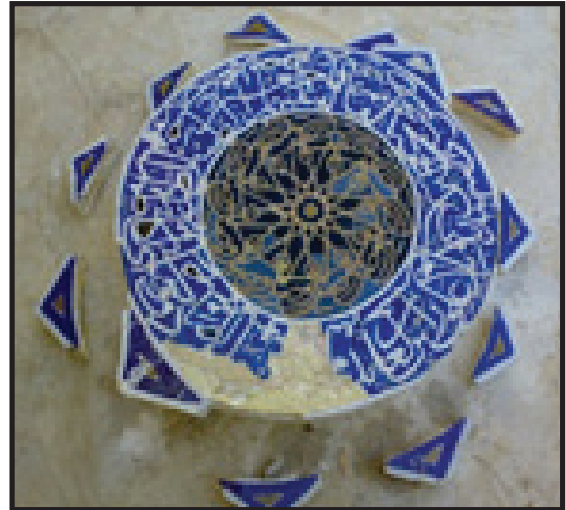
تصویر ۳۶. پراندن لعاب بخش آسیب‌دیده مذکور (عکس از: نگارنده).

۳. ۵. لعاب پراندن و در نهایت اندودن بخشی از کتیبه که به علل ذکرشده در بالا کاملاً تخریب شده و اثری از آن باقی نمانده است با گچ زبره. کلمات بعد از: زین العابدین تا صادق «محمدباقر جعفر» (تصویر ۳۶).

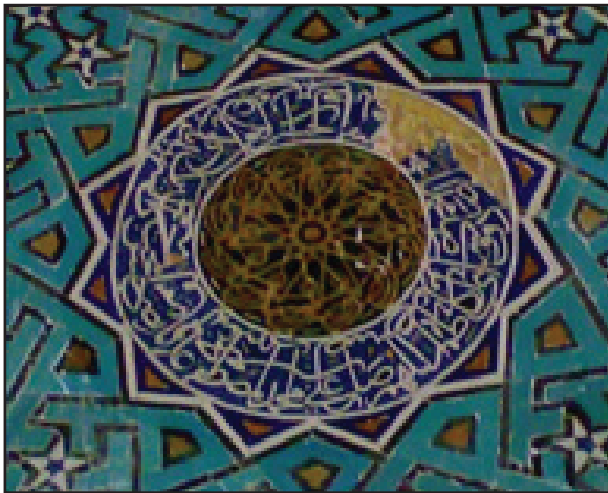
تصویر ۳۸. نصب نهایی شمشه (عکس از: نگارنده).

(نکته: در مبانی نظری مرمت، بازسازی کامل یا بخشی از کتیبه‌ای تاریخی که کاملاً تخریب شده است و در ضمن شامل حرف، کلمه و یا متن تکرار شونده نیست، مجاز نیست). در این مرحله برای نصب بهتر و دقیق‌تر پره‌های شمشه، ابتدا اثر را بر سازه سوار کرده سپس پره‌ها را می‌چینند (تصاویر ۳۷ و ۳۸).

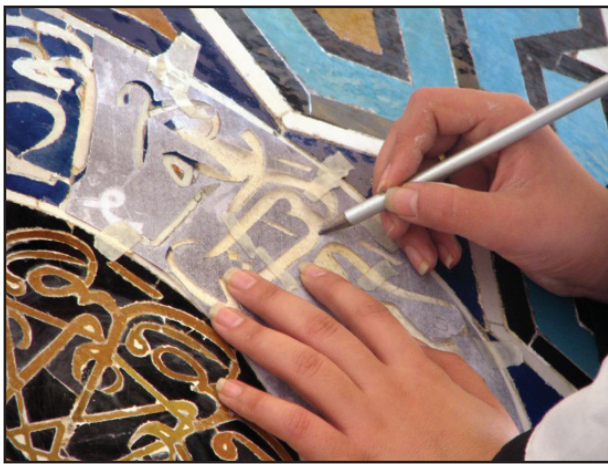
تصویر ۳۹. کشیدن طرح مورد نظر بر روی گچ زبره به عنوان بستر و جانشین لعاب (عکس از: نگارنده).

۳. ۷. گرده کردن کلمات مورد نظر روی گچ زبره. «محمد باقر جعفر» (تصویر ۳۹).

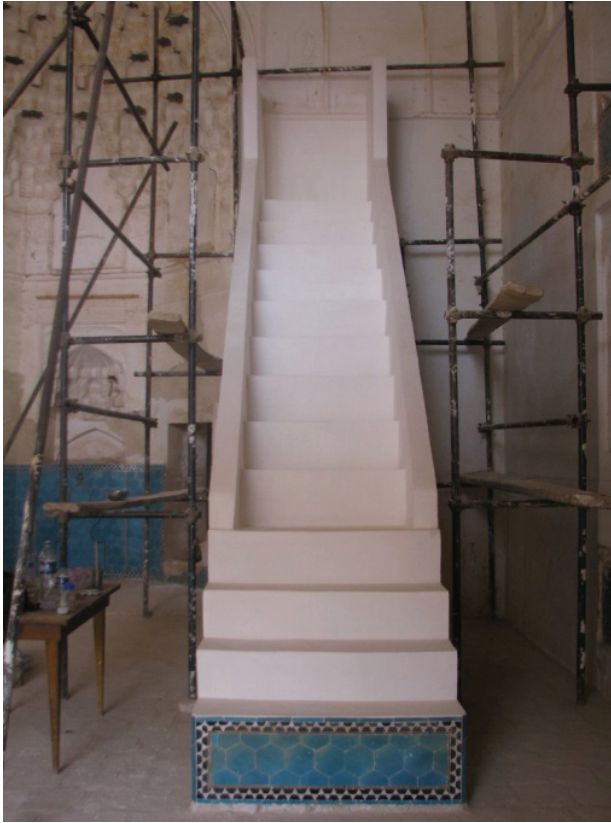
تصویر ۴۳. نمای روبه‌رو از منبر بعد از مرمت و استحکام‌بخشی (عکس از: نگارنده).

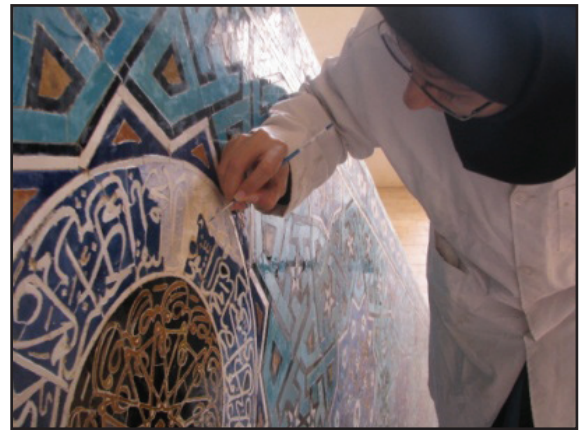
تصویر ۴۰. همسان‌سازی رنگی سطح مورد نظر با زمینه (عکس از: نگارنده).

۳. ۹. بازسازی رنگی کلمات تخریب‌شده با استفاده از آبرنگ و به روش ترکیبی نقطه و هاشور (تصاویر ۴۰ و ۴۱).

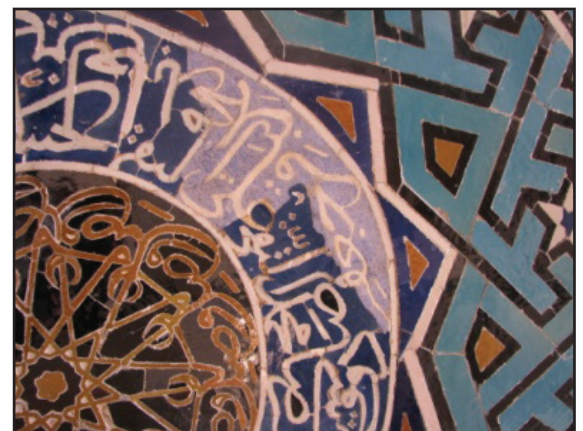
تصویر ۴۱. نمایی نزدیک از سطح بازسازی شده رنگی (عکس از: نگارنده).
